# Mineralfaserdämmplatten auf frischen Betondecken oder Ausgleichschichten

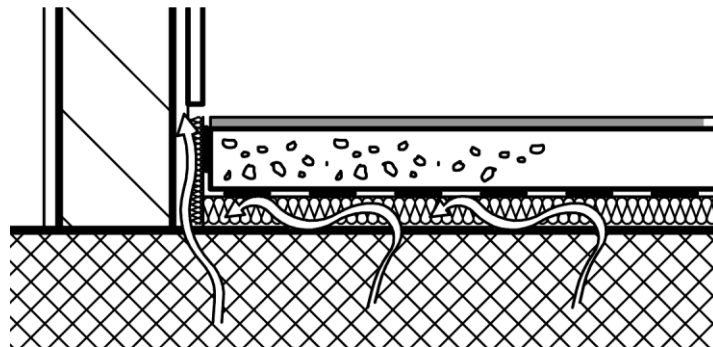
Heute werden die Estriche schon kurze Zeit nach dem Anbringen des Unterdachs eingebaut. Die oft noch völlig durchfeuchteten Betondecken und mineralisch gebundenen Ausgleichschichten, z.B. Leichtbeton, werden mit den Dämmschichten, der Trennlage und dem Estrich praktisch 'abgedichtet'. Zwischen Estrich und Beton, d.h. innerhalb der Dämmschicht, bildet sich ein sehr feuchtes Klima. Durch Pumpeffekte, die beim Begehen des Estrichs durch leichte Deformationen entstehen, wird die Feuchtigkeit gegen die Wandanschlussstellen gepresst. Entlang den Wänden kann die Feuchtigkeit im Mauerwerk stark ansteigen und an den Sockelleisten aus Holz und im Weissputz Schäden (z.B. Schimmelpilze) zur Folge haben.

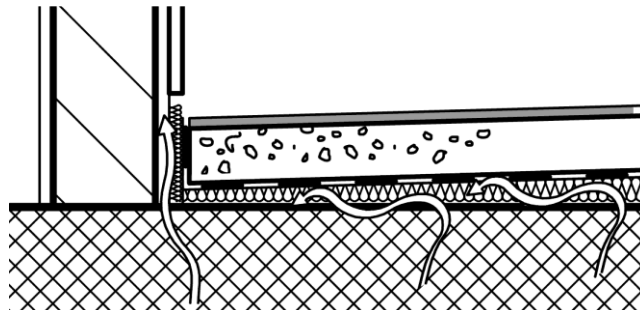
Im feuchten Klima zwischen dem Estrich und der Betondecke können auch die Mineralfaserplatten infolge von Alkalireaktionen so stark angegriffen werden, dass sie die Kohäsionsfestigkeit verlieren und im Extremfall auch zusammenfallen. Durch den Zerfall der Trittschalldämmung besteht die Gefahr, dass sie in ihrer Funktion beeinträchtigt wird. Zudem können in den Estrichen und Belägen Risse entstehen.

Ab Stufe 2 verlieren die Dämmstoffe die Festigkeit; die Zusammendrückung nimmt deutlich zu. In Stufe 3 ist der Dämmstoff in der Regel um bis zur Hälfte zusammengedrückt, was an der Rand- und Fugenabsenkung deutlich sichtbar wird.

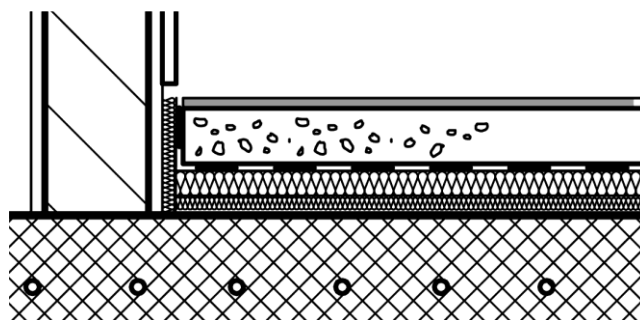
Besonders kritisch sind Bodenaufbauten mit direkt auf den Beton verlegten Mineralfaserdämmstoffen.

Wenn die Mineralfaserdämmung über Hartschaumstoffdämmplatten verlegt wird, ist das Risiko von Feuchtigkeitsschäden gering. Wenn jedoch eine Deckenheizung eingebaut ist oder der untere Raum besonders stark beheizt wird, sind auch bei diesem Dämmstoffaufbau Probleme zu erwarten.
